**INGENIEUR
GRUPPE
GEOTECHNIK**

Geotechnischer Bericht

**für die geplante Erschließungsmaßnahme
Baugebiet "Am Neuenburger Weg"
in Grißheim/Neuenburg**

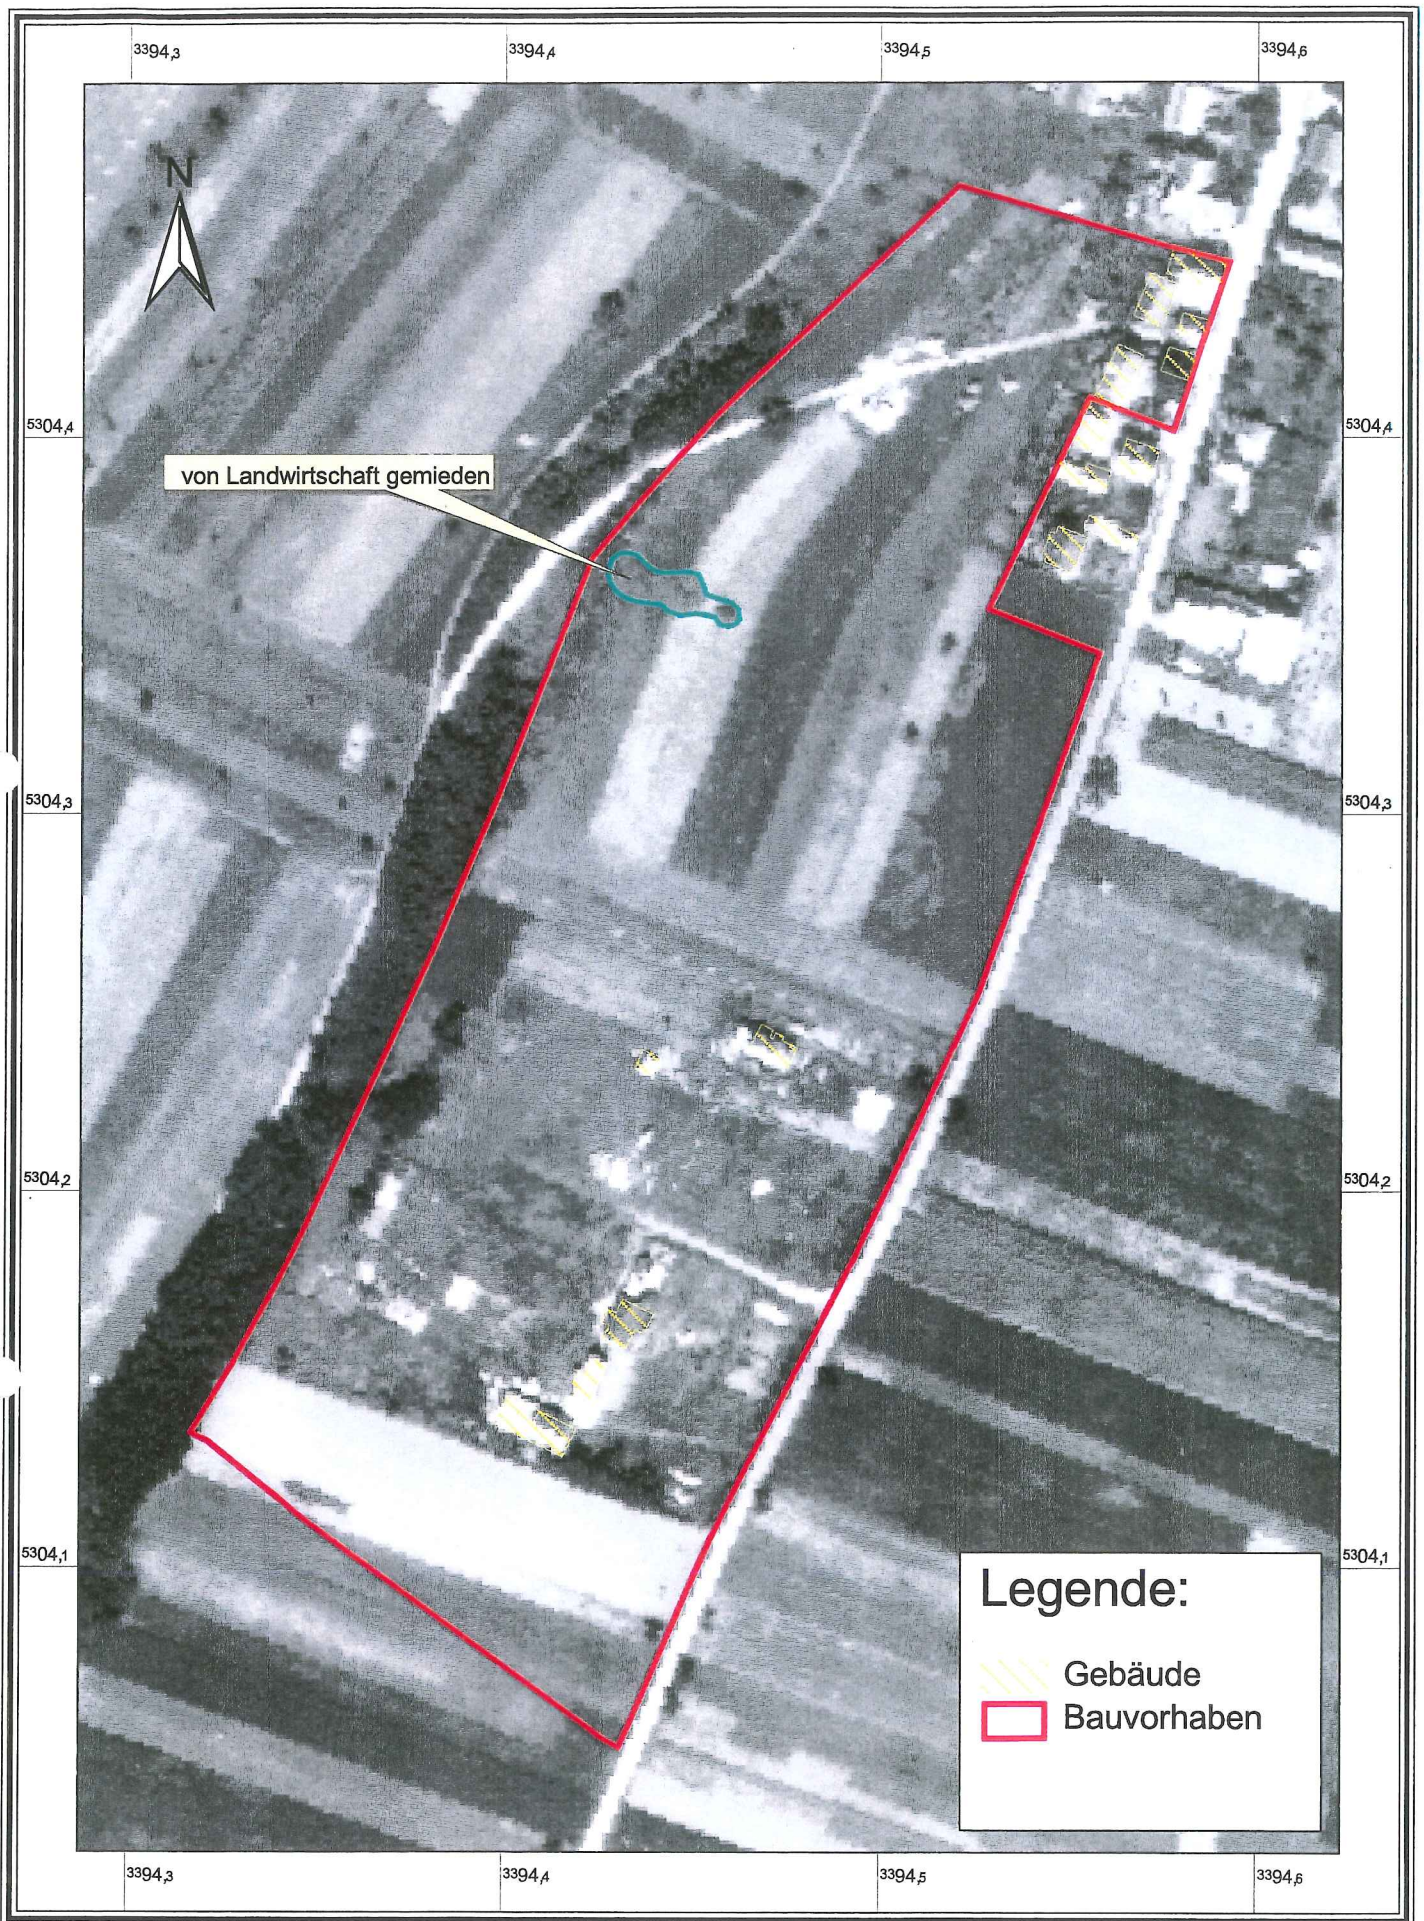
Anlage 3: Situation Sommer 1955

Die Auswertung der Luftbilder zeigt, dass zumindest im Sommer 1955 dieser Bereich von der landwirtschaftlichen Bearbeitung gemieden wurde (vgl. Anlage 6). Die Ergebnisse der Sondierungen bestätigen diese Angaben. Bereichsweise konnte die Sondierstange händisch (RS8) in den Boden gedrückt bzw. mit einem Sondierschlag eine Eindringung von 1 m erreicht werden, was auf ggf. noch örtlich vorhandene Hohlräume schließen lässt (vgl. Anlagen 2.2 und 2.3).

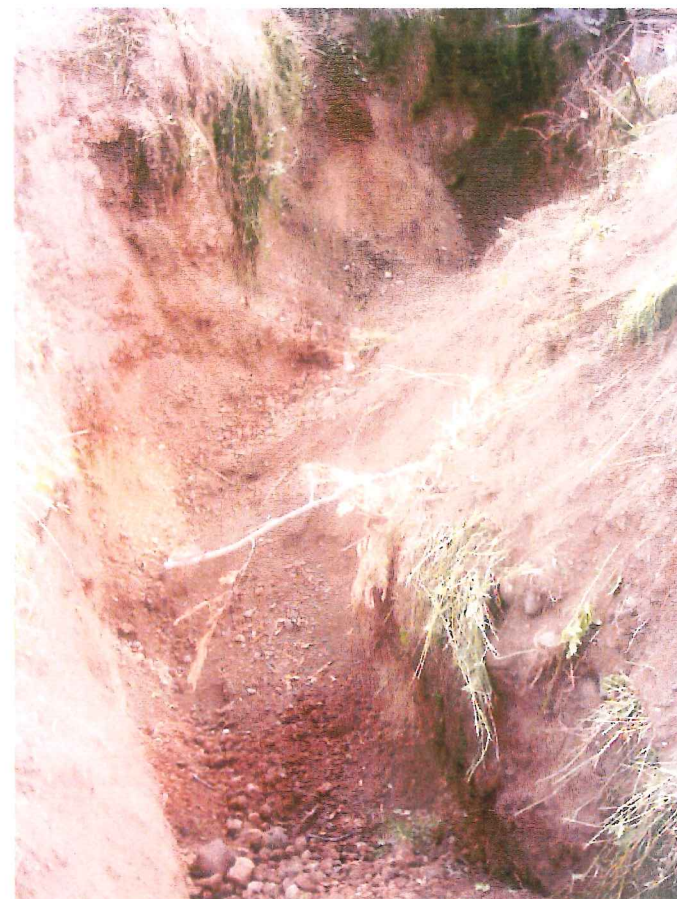
Foto 4: SCH12

- Die Luftbildauswertungen vom Herbst 1944 und April 1945 lassen im Norden des Baugebietes drei künstlich angelegte, etwa 6 bis 10 m lange und etwa 3 bis 4 m breite Gruben erkennen (vgl. Anlage 6). Bei der südlichsten Grube, die sich etwa auf Höhe des oben genannten, ehemaligen, unterirdischen Ganges befindet, handelt es sich höchstwahrscheinlich um den oben beschriebenen Schacht. Im Bereich der beiden weiter nördlich gelegenen Gruben wurde im Rahmen der 3. Untersuchungskampagne der Schurf 12 bis rd. 1,5 m unter Geländeoberkante durchgeführt (vgl. Anlage 1.4). Es wurden etwa bis 1,5 m unter Geländeoberfläche Auffüllungen festgestellt, deren örtliche Lage bzw. deren weiterer Verlauf im Gelände nicht verifiziert werden konnte (vgl. Anlage 7.1, Foto 4). Hier

muss mit etwa 2 m bis 3 m tiefen, örtlich ggf. auch tiefer reichenden, Auffüllungsschichten gerechnet werden.

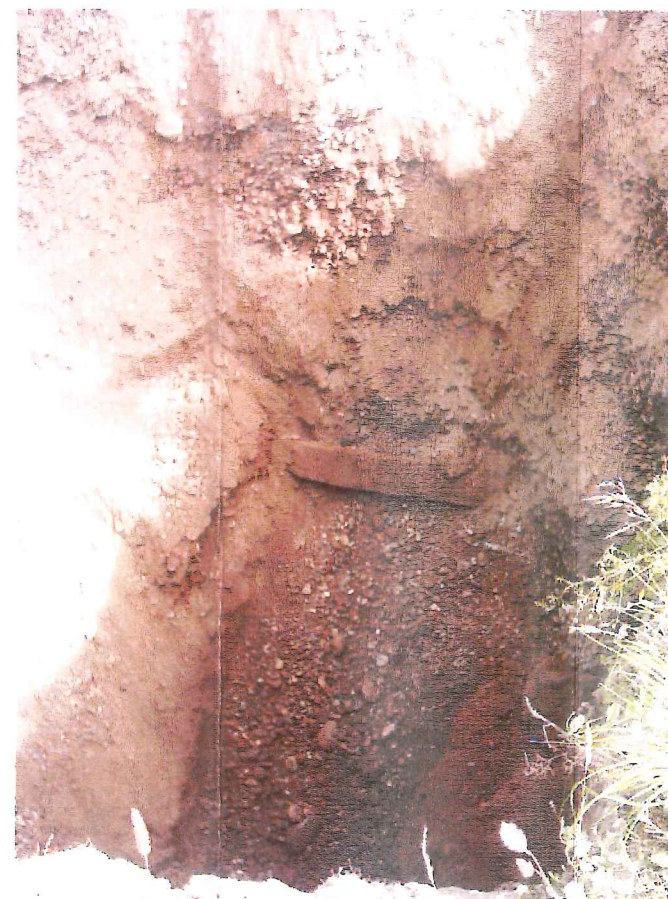
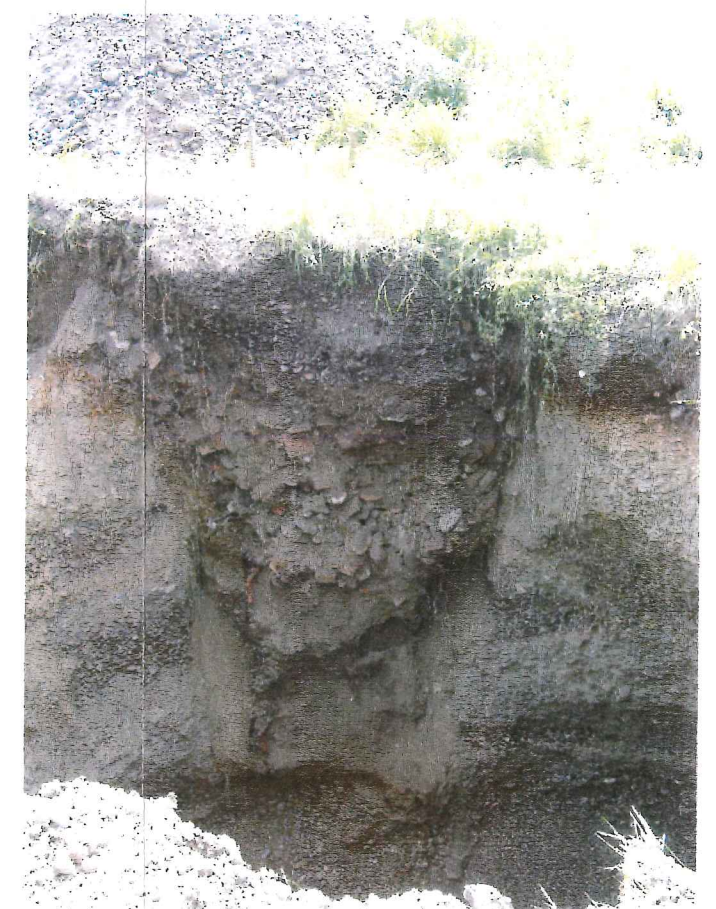
Foto 5: SCH13

Zur weiteren Überprüfung wurde im Bereich der RS8 im Rahmen der 3. Untersuchungskampagne ein Schurf (SCH13) bis ca. 6 m unter Geländeoberkante durchgeführt (vgl. Anlage 7.1, Foto 5). Es wurden Auffüllungsschichten angetroffen, die ab ca. 4 m unter Geländeoberfläche Holz bzw. Holzbalken enthielten, die auf einen ehemaligen Holzverbau schließen lassen. An der Richtung Süden gelegenen Schurfrandung wurde ein senkrechter, etwa 3 m tiefer, heute überwiegend verrotteter Holzverbau lokalisiert (vgl. Anlage 7.1, Foto 6). Möglicherweise handelte es sich hierbei um einen mittlerweile verfüllten Schacht, der ggf. eine Verbindung zum unterirdischen Stollen hatte. Die Luftbildauswertungen vom Herbst 1944 und April 1945 bestätigen eine in diesem Bereich gelegene künstliche Grube (vgl. Anlage 6). An den etwa in Richtung Norden und Osten gelegenen Schurfrandung wurden die natürlich anstehenden Kiese (Rheinkiese) freigelegt. Richtung Nordwesten und Westen (Riese) gingen die Auffüllungsschichten weiter. Ein Hohlraum konnte allerdings nicht nachgewiesen werden.

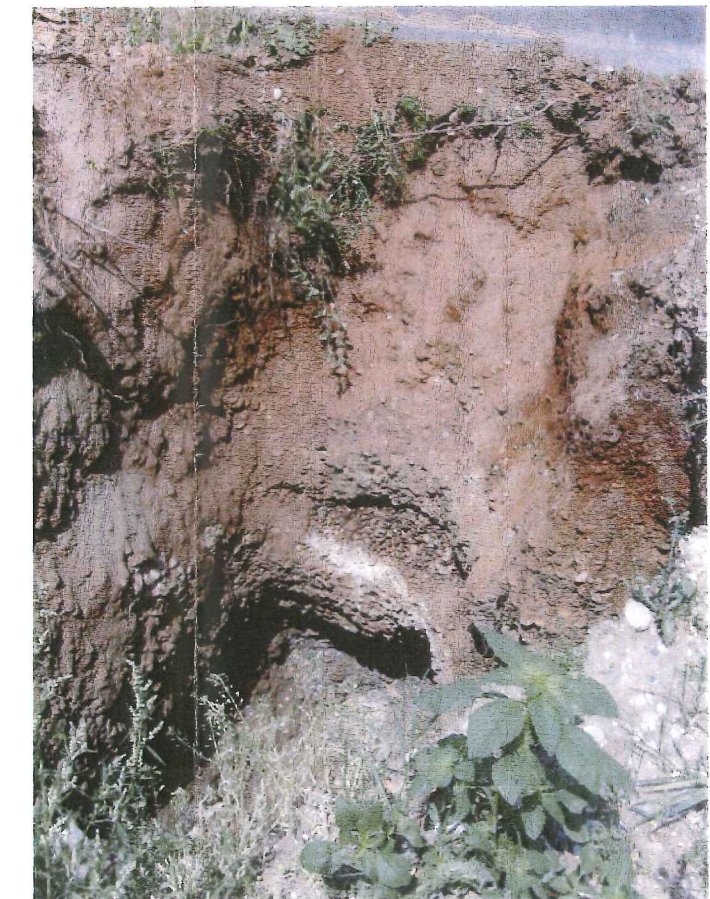
Foto 6: SCH23

Im Bereich der Sondierung RS5 wurde ein weiterer Schurf (SCH23) bis in eine Tiefe von rd. 5,5 m durchgeführt (vgl. Anlage 1.4). Es wurden Auffüllungen in Form von im Bereich der oberen drei Meter überwiegend Ziegelbruch und Bauschutt, in tieferen Bereichen schluffig, sandige Kiese angetroffen (vgl. Anlage 7.2, Foto 6). Die Auffüllungen sind sehr locker gelagert. Die Schichtfolge lässt darauf schließen, dass in diesem Bereich ein unterirdischer Hohlraum vorhanden war, der eingestürzt ist. Der an der Oberfläche entstandene Krater wurde mit Bauschutt und Ziegelbruch verfüllt.
