Erkundung Kampfmittelbelastung
Werksgelände Kiesabbau Grißheim
Gemarkung Neuenburg
STROHMAIER GmbH
Stellungnahme und weiteres Vorgehen

- Projekt** : Erkundung Kampfmittelbelastung – Kiesgrube
Grißheim - Werksgelände
- Auftraggeber** : STROHMAIER GmbH
Zollstraße 102
79395 Neuenburg-Grißheim
- Maßnahmen** : Stellungnahme und Vorschlag für weiteres
Vorgehen
- Projektnummer** : 79395|2021-01|951

Luftbildauswertung auf Kampfmittelbelastung Zollstraße, Kiesgrube Neuenburg am Rhein-Grißheim

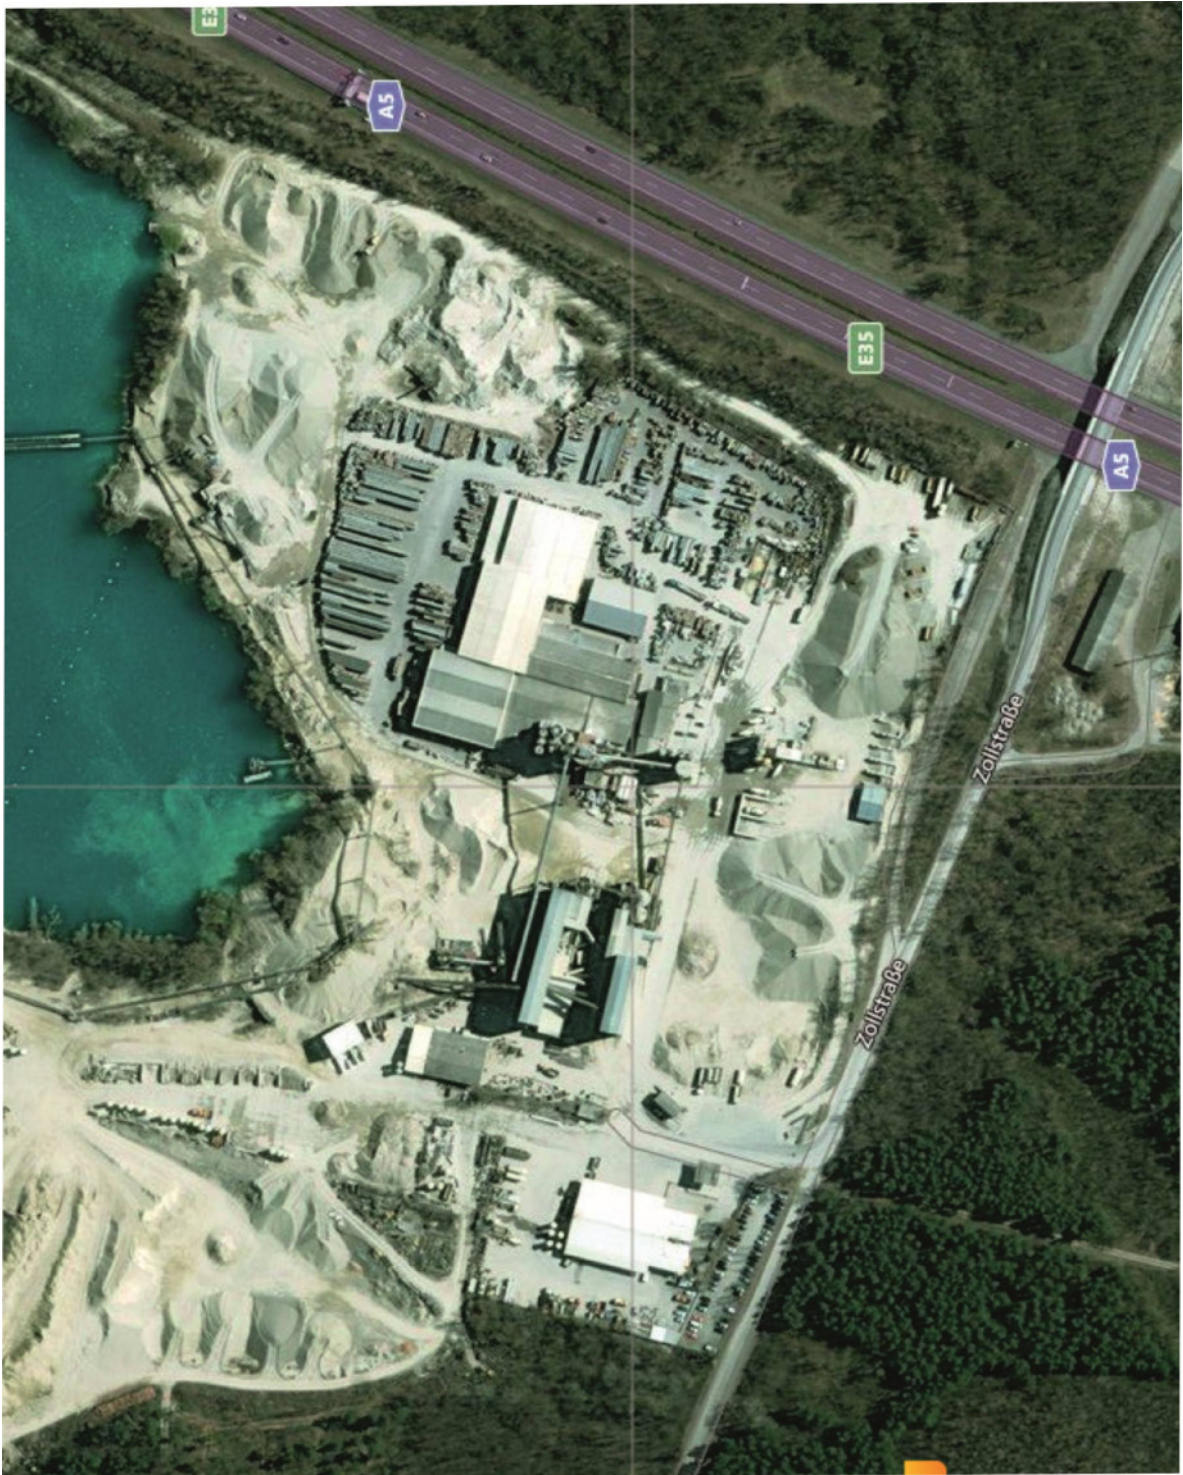
Abb. 1 Lage des Untersuchungsgebietes (Luftbild)

Der betrachtete Bereich wird als Werksgelände genutzt und ist entsprechend bebaut (s. Abb. 1 und Anlage 1).
