# **Luftbildauswertung auf Kampfmittelbelastung**

## **Am Wuhrloch, Kronenrain, B 378**

### **Neuenburg am Rhein**

Datum: 14.07.2017

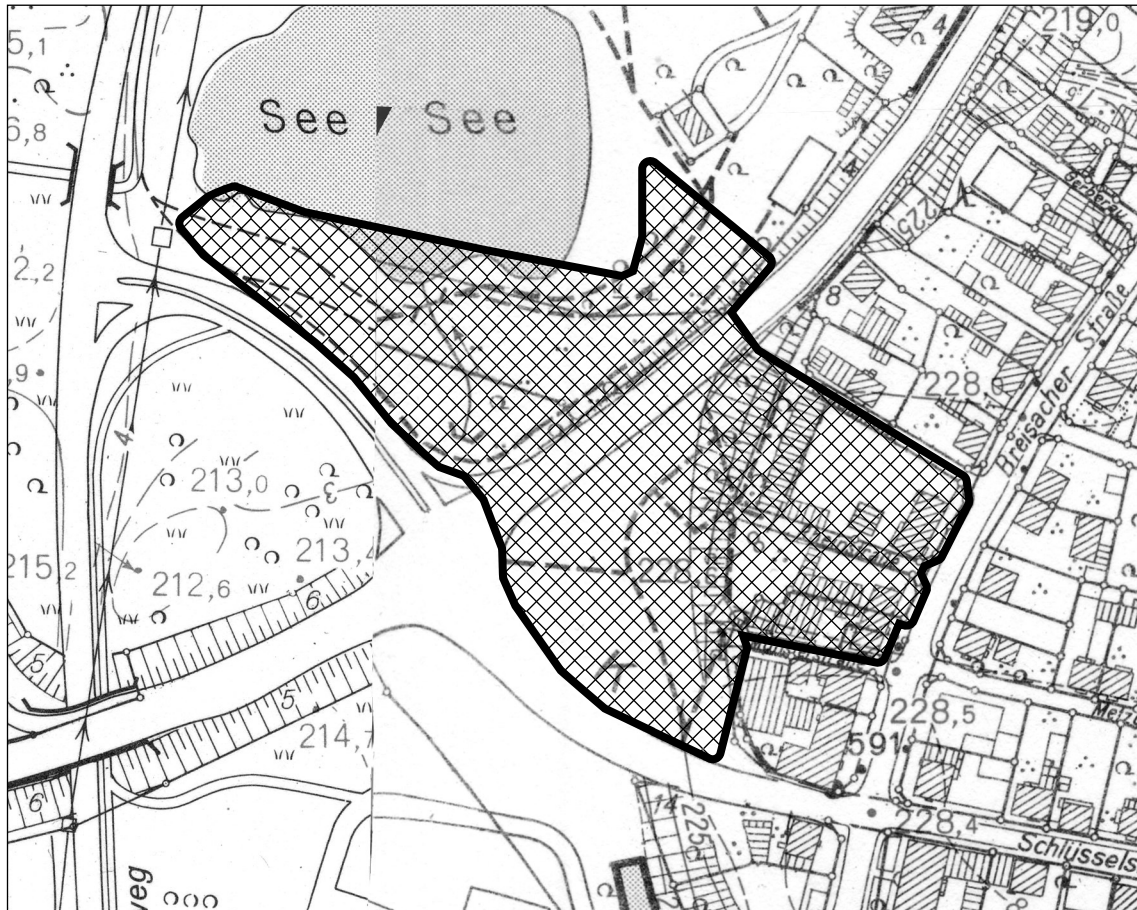
Da erfahrungsgemäß etwa 8 bis 15 % aller abgeworfenen Sprengbomben nicht explodierten, kann aus oben dargestellten Gründen nicht ausgeschlossen werden, dass im gesamten Untersuchungsgebiet, das als „bombardierter Bereich“ zu bezeichnen ist (auf der Anlage 1 kreuzschraffiert), noch Sprengbomben-Blindgänger oder andere Kampfmittel vorhanden sind. **Daher ist für das gesamte Untersuchungsgebiet eine nähere Überprüfung durch den Kampfmittelbeseitigungsdienst Baden-Württemberg oder ein anderes autorisiertes Unternehmen dringend zu empfehlen. Vor dieser Überprüfung sollten dort keine Bohr-, Grab-, Ramm-, Rüttel- oder Baggerarbeiten durchgeführt werden. Bitte setzen Sie sich mit dem Kampfmittelbeseitigungsdienst Baden-Württemberg oder mit einem privaten autorisierten Unternehmen wegen den zu ergreifenden Maßnahmen in Verbindung.**

Untersuchungsgebiet (fett umgrenzt) und Ergebnisse der Luftbildauswertung.

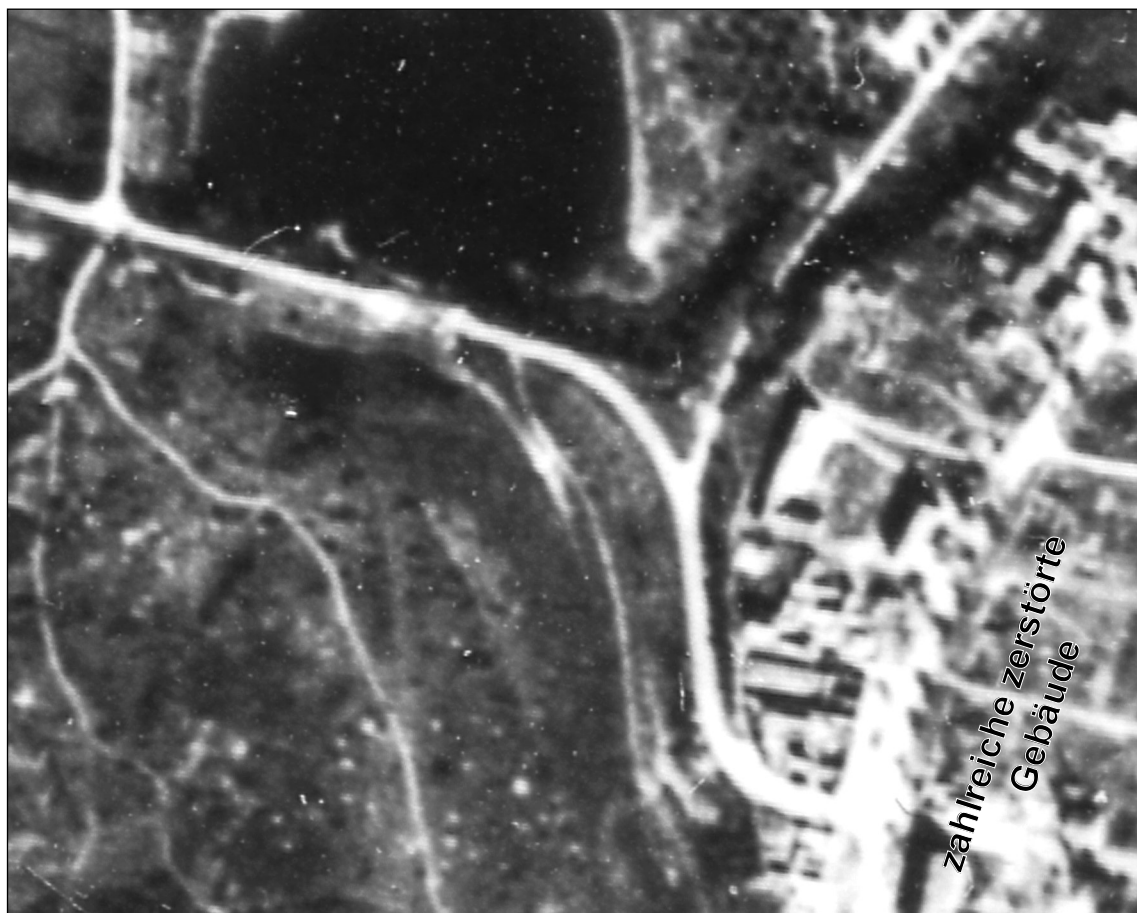
Neuenburg ist sowohl bombardiert, als auch intensiv mit Artillerie beschossen worden. Die Auswirkungen sind auf der Anlage 1 (unteres Bild) gut zu erkennen. Die hellen Pünktchen im südöstlichen Quadranten des Bildes sind durch Artilleriebeschuss erzeugte Kleinkrater. Diese Kleinkrater sind natürlich auch im bebauten Bildanteil vorhanden, jedoch dort schwer erkennbar. Der Südosten des Bildes ist durch zahlreiche zerstörte Gebäude geprägt. Aufgrund der Befunde ist das gesamte Untersuchungsgebiet als mit Artillerie beschossener beziehungsweise bombardierter Bereich zu bezeichnen.

Ausschnittvergrößerung eines entsprechenden Luftbilds vom 21.09.1945. Die Reproduktion des Luftbilds ist aus urheberrechtlichen Gründen nicht gestattet.
