**INGENIEUR
GRUPPE
GEOTECHNIK**

Geotechnischer Bericht

**für die geplante Erschließungsmaßnahme
Baugebiet "Am Neuenburger Weg"
in Grißheim/Neuenburg**

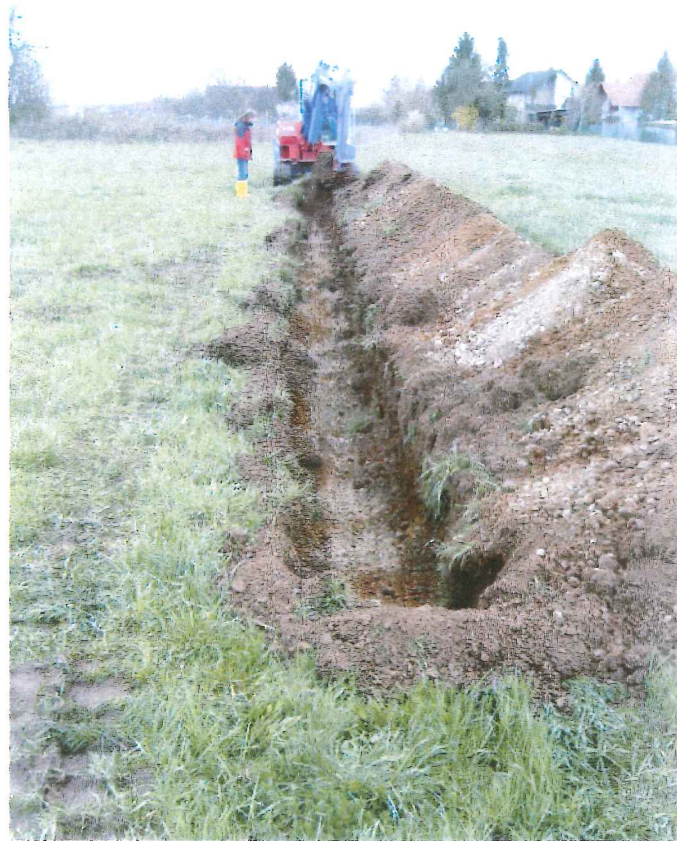
Foto 1: SCH8

- Im Rahmen der 1. Untersuchungskampagne wurden im Bereich des Schurfes 2 (vgl. Anlage 1.2) bis rund 4,30 m unter Geländeoberfläche sehr locker gelagerte Auffüllungen angetroffen, deren Basis aufgrund von Nachbrüchen der Schurfrandungen mit dem vor Ort vorhandenen technischen Gerät nicht erreicht werden konnte (vgl. Anlage 2.1).
In einer 2. Untersuchungskampagne wurde der Bereich der georteten Störungszone mit Hilfe von Rammsondierungen mit der Schweren Rammsonde und weiteren Bagger-schürfen genauer untersucht (vgl. Anlage 1.3). Die Ergebnisse der Rammsondierungen zeigen sehr locker gelagerte Auffüllungen bis in Tiefen von maximal ca. 10 m unter Geländeoberfläche, deren Mächtigkeit Richtung Südosten (RS6) bis auf rd. 4 m unter Geländeoberfläche abnimmt (vgl. Anlagen 2.2 und 2.3). In den Schürfen 8 (vgl. Anlage 7.1, Foto 1) und 10 (vgl. Anlage 7.1, Foto 2) wurden keine Auffüllungen angetroffen (vgl. Anlagen 2.1 und 2.3).

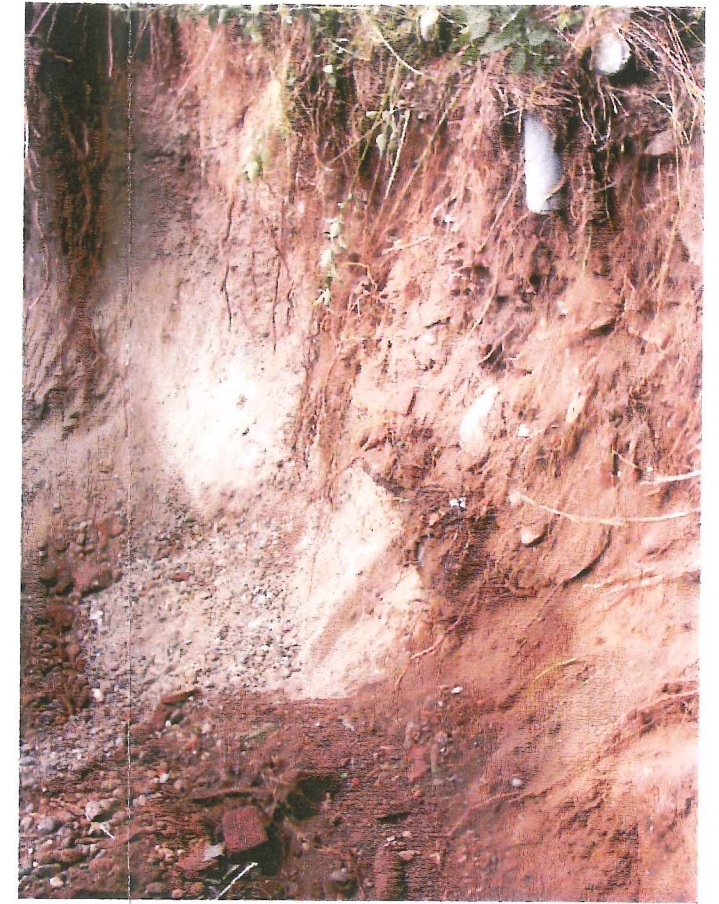
Foto 3: SCH11

- Die Luftbildauswertung von April 1945 lässt eine neu hinzu gekommene Ausschachtung, umgeben von Aushubmaterial an der Oberkante des Hochgestades, direkt neben dem kreuzenden Feldweg erkennen (vgl. Anlage 6). Die Ausschachtung wurde ihrer Lage nach durch das Vermessungsbüro Bölk GmbH, Neuenburg, im Gelände abgesteckt (Genauigkeit ca. 3 m) und ein Schurf (SCH11) bis in eine Tiefe von ca. 2,5 m durchgeführt (vgl. Anlage 1.4). Bis etwa 1,7 m unter Geländeoberfläche wurden Auffüllungsschichten in Form von Ziegelresten vermengt mit Bodenaushub festgestellt. Rd. 1,7 m unter Geländeoberfläche wurde eine etwa 20 cm dicke Bodenplatte freigelegt. Darunter stand der natürliche Untergrund an (vgl. Anlage 7.1, Foto 3). Hierbei handelte es sich vermutlich um eine ehemalige, später verfüllte Flak-Stellung.

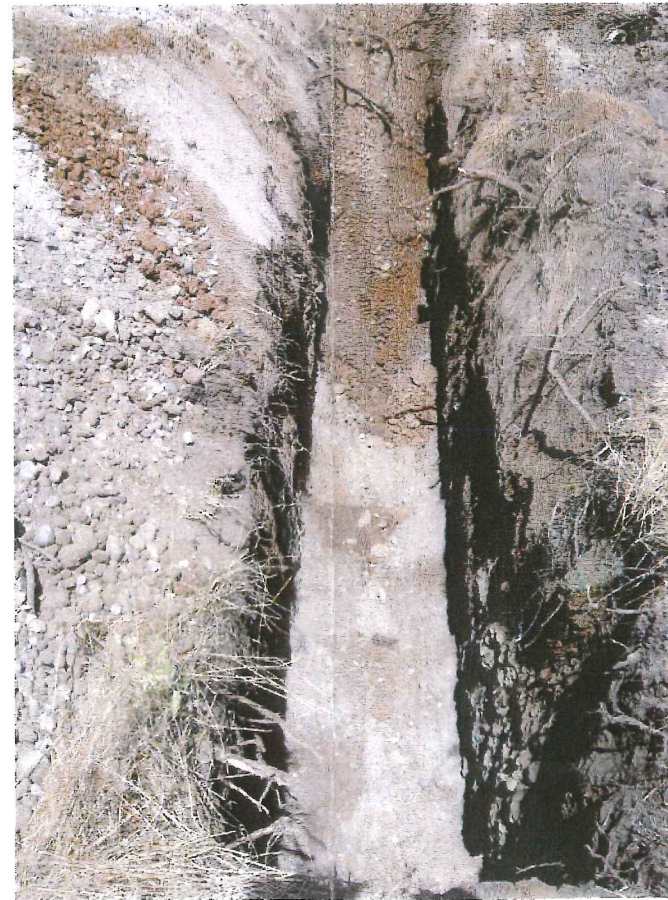
Foto 5: SCH22

- Mit Rückständen bzw. Auffüllungen im Bereich ehemaliger Flak-Stellungen, Splitterschutzgräben, Deckungslöchern und ehemaliger Bebauung muss im gesamten Bereich des Baufeldes gerechnet werden. In der Luftbildauswertung vom April 1945 sind zahlreiche, derartige Gebilde zu erkennen (vgl. Anlage 6). Im Rahmen der 3. Untersuchungskampagne wurden im Bereich eines ehemaliger Deckungsloches bzw. Grabens die etwa 2 m bis rd. 2,5 m tiefen Schürfe 18 (vgl. Anlage 7.2, Foto 4) und 22 (vgl. Anlage 7.2, Foto 5) durchgeführt. Rückstände ehemaliger, militärischer Anlagen wurden nicht festgestellt.
